## RAPPORT DE PRESENTATION

### EGLISE SAINT SATURNIN au CHEF LIEU (Commune de SAINT SORLIN D'ARVES)

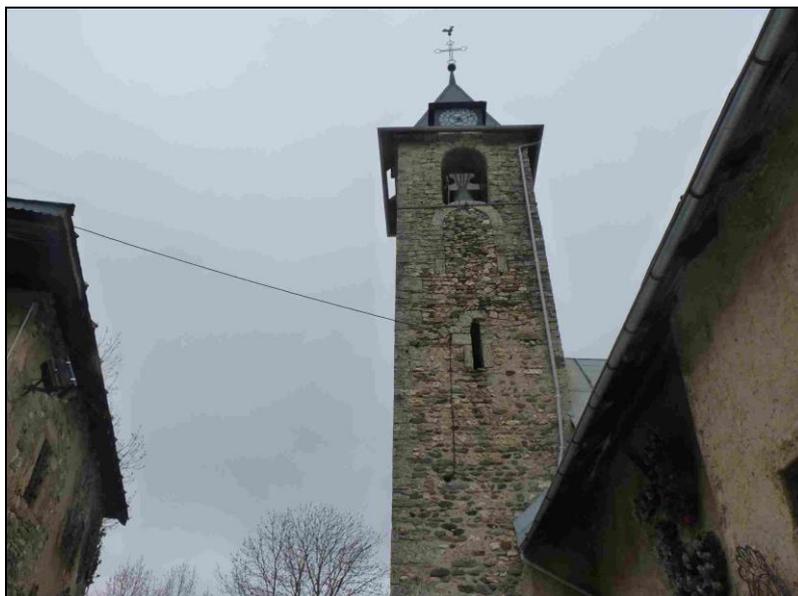
L'église Saint Saturnin, Monument Historique Inscrit au Chef Lieu sur la commune de SAINT SORLIN D'ARVES, se présente comme un édifice de taille assez importante avec 32,00 m de long par 18,50 m de large au niveau des bras du transept. L'église de forme rectangulaire se développe suivant le principe d'un plan à croix latine avec une nef composé de deux travées voûtées d'arêtes, puis de la croisée du transept voûtée d'arêtes également avec deux petites chapelles latérales formant les deux bras du transept, ces deux dernières ont un couvrement en plein cintre. Et enfin la travée du chœur voûtée d'arêtes.

Le clocher est adossé à l'église sur la façade nord sur le côté ouest du bras nord du transept. Le clocher a visiblement été surélevé notamment le beffroi avec la chambre des cloches avec la trace d'une ancienne ouverture en plein cintre bouchée qu'on peut apercevoir sur la façade ouest sous l'actuel baie. Le clocher s'élève actuellement à une hauteur de plus de 25 m présente une couverture récente dont la réfection a été réalisée en tôles planes peintes gris anthracite agrafées dans les deux dimensions sans tasseaux avec recouvrement.

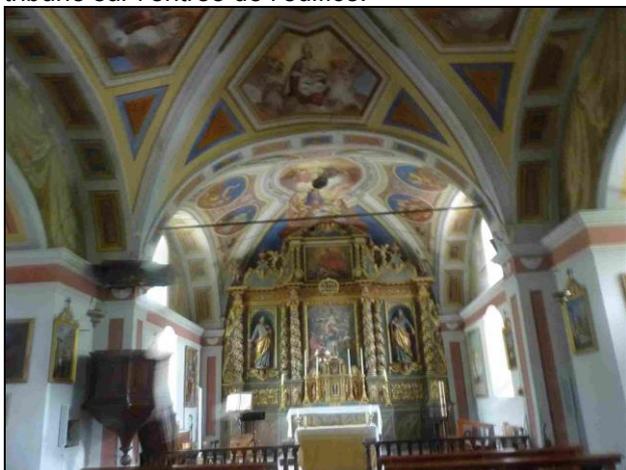
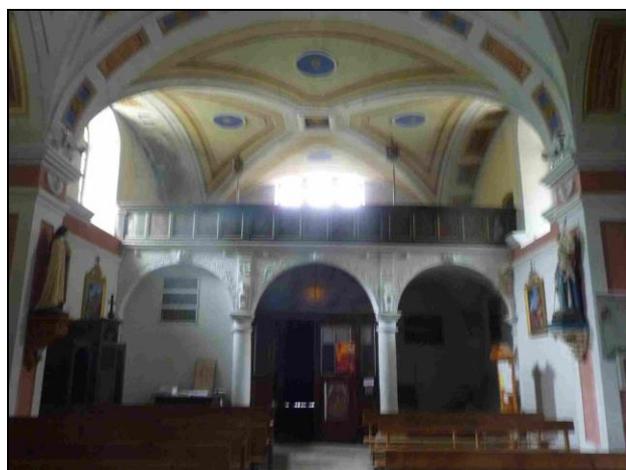
L'église se développe à l'intérieur sur quatre travées voûtées d'arêtes séparées par des arcs doubleaux. Les deux premières travées correspondent à la nef, la suivante à la croisée du transept avec de part et d'autre deux petites chapelles latérales et enfin la dernière est la travée du chœur avec le retable du maître autel qui occupe tout le mur du chevet plat de l'église. La première travée de la nef superpose une tribune sur l'entrée de l'édifice.

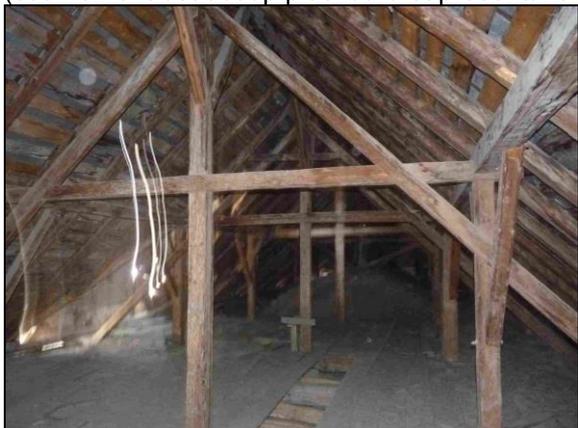
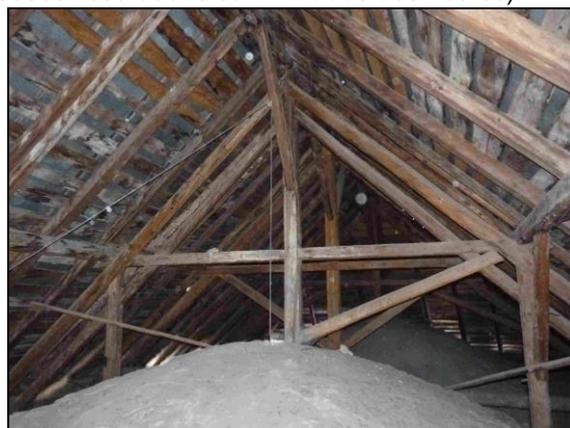
Si l'ensemble du couverture est une succession de voûtes d'arête les deux chapelles latérales ont des voûtes en berceau avec des lunettes. Une remarque cependant : les deux premières travées de la nef ont un couverture relativement plat et présentent peu de fissures, car c'est un couverture avec une structure bois composé de cintres sur lesquelles sont fixés des liteaux hourdés au plâtre (ou chaux) sur lequel se développe le décor. Ce couverture présente assez peu de désordre, ce qui n'est pas le cas pour celui de la travée de la croisée du transept ainsi que celle du chœur qui ont une voûte en pierre, (couvrement beaucoup plus lourd et présentant de nombreuses fissurations sur l'intrados des voûtes).

Nous remarquons que la charpente a été modifiée et amputée pour le passage des voûtes du chœur et de la croisée. Une étude confortative complémentaire plus précise et serait utile pour la compréhension de cette modification et le déroulement de ces travaux successifs. Cette étude engloberait également les désordres des maçonneries du chœur, du transept et des chapelles, d'autant plus que des restes d'ardoises couvrent le plancher et les voûtes des combles et ne correspondent pas à l'actuelle couverture. La pose de fissuromètres nous renseignerait sur l'évolution des structures bien que les désordres ne soient pas récents.
