## **RAPPORT DE PRESENTATION**

### **EGLISE SAINT SATURNIN au CHEF LIEU (Commune de SAINT SORLIN D'ARVES)**

#### **II) Description de l'édifice et analyse pathologique.**

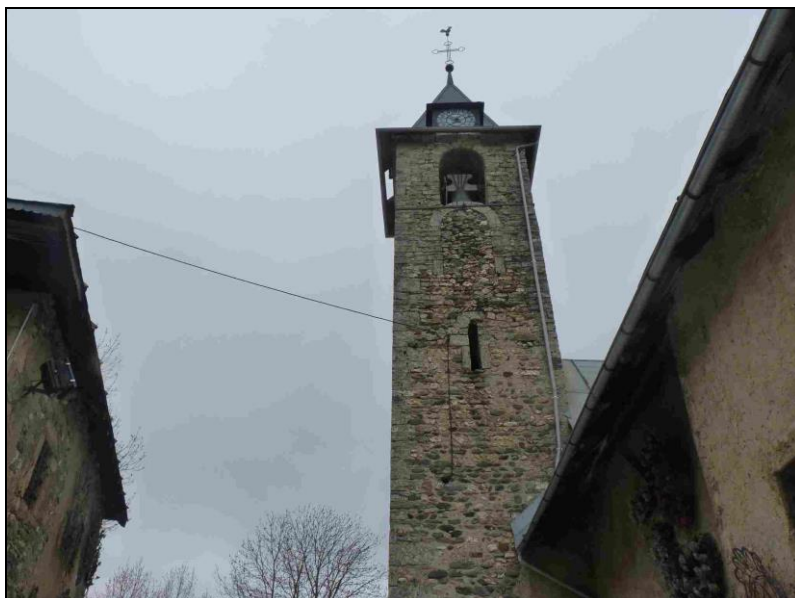
Le clocher est adossé à l'église sur la façade nord sur le côté ouest du bras nord du transept. Le clocher a visiblement été surélevé notamment le beffroi avec la chambre des cloches avec la trace d'une ancienne ouverture en plein cintre bouchée qu'on peut apercevoir sur la façade ouest sous l'actuel baie. Le clocher s'élève actuellement à une hauteur de plus de 25 m présente une couverture récente dont la réfection a été réalisée en tôles planes peintes gris anthracite agrafées dans les deux dimensions sans tasseaux avec recouvrement.

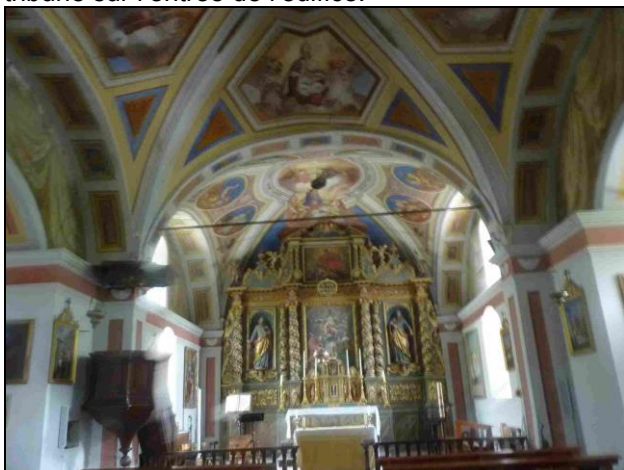
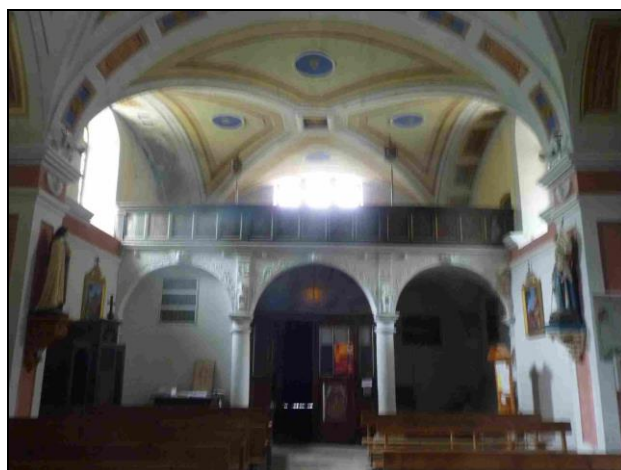
L'église se développe à l'intérieur sur quatre travées voûtées d'arêtes séparées par des arcs doubleaux. Les deux premières travées correspondent à la nef, la suivante à la croisée du transept avec de part et d'autre deux petites chapelles latérales et enfin la dernière est la travée du chœur avec le retable du maître autel qui occupe tout le mur du chevet plat de l'église. La première travée de la nef superpose une tribune sur l'entrée de l'édifice.

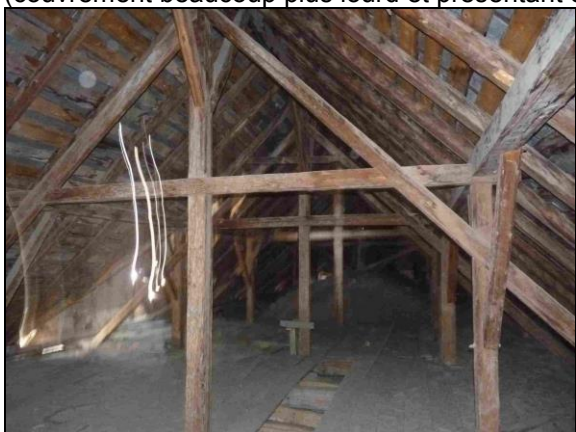
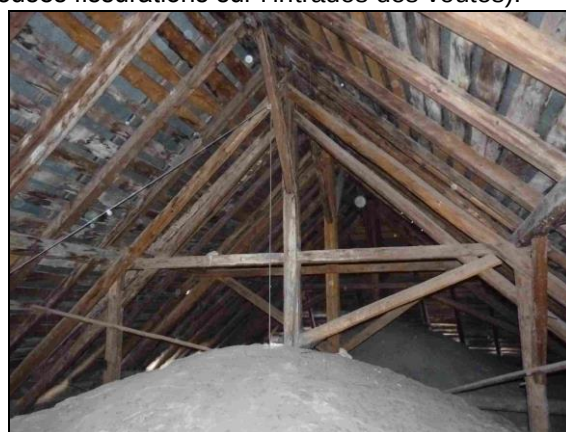
Si l'ensemble du couvrement est une succession de voûtes d'arête les deux chapelles latérales ont des voûtes en berceau avec des lunettes. Une remarque cependant : les deux premières travées de la nef ont un couvrement relativement plat et présentent peu de fissures, car c'est un couvrement avec une structure bois composé de cintres sur lesquelles sont fixés des liteaux hourdés au plâtre (ou chaux) sur lequel se développe le décor. Ce couvrement présente assez peu de désordre, ce qui n'est pas le cas pour celui de la travée de la croisée du transept ainsi que celle du chœur qui ont une voûte en pierre, (couvrement beaucoup plus lourd et présentant de nombreuses fissurations sur l'intrados des voûtes).

Nous remarquons que la charpente a été modifiée et amputée pour le passage des voûtes du chœur et de la croisée. Une étude confortative complémentaire plus précise et serait utile pour la compréhension de cette modification et le déroulement de ces travaux successifs. Cette étude engloberait également les désordres des maçonneries du chœur, du transept et des chapelles, d'autant plus que des restes d'ardoises couvrent le plancher et les voûtes des combles et ne correspondent pas à l'actuelle couverture. La pose de fissuromètres nous renseignerait sur l'évolution des structures bien que les désordres ne soient pas récents.
